Variante alla sistemazione finale della  
cava di argilla denominata Ripa  
Bianca in loc. San Michele  
Comune di Poggio Torriana

Documentazione fotografica

**Rel.2**

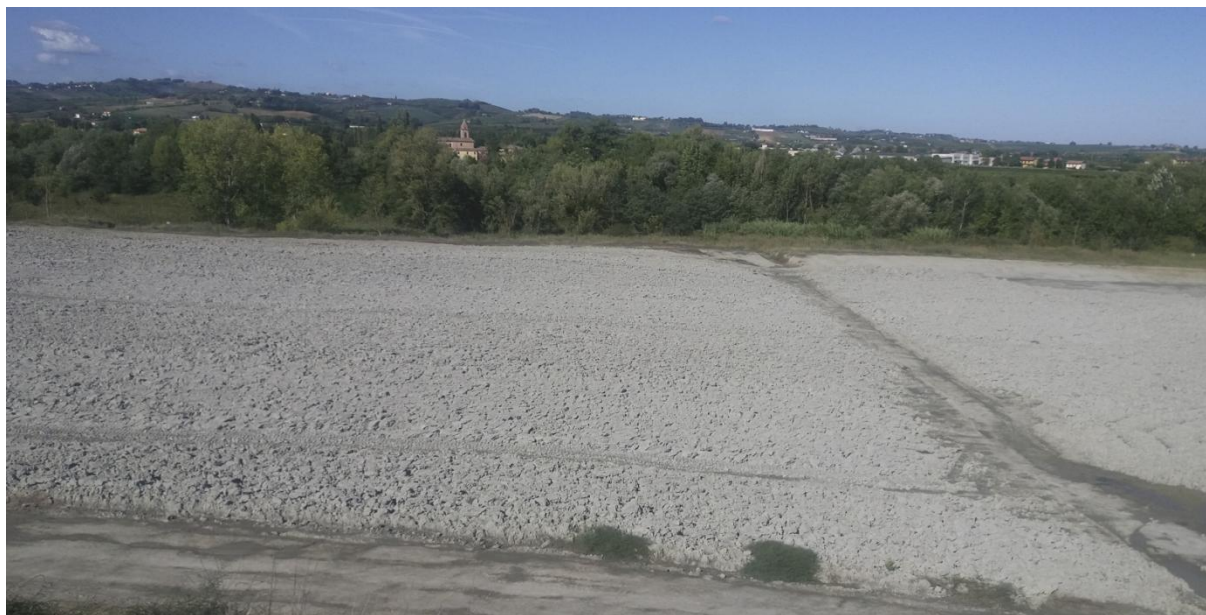
*Foto 1 – panoramica dello stato di fatto del sito estrattivo al termine dell’ultima annualità estrattiva (2022). La dinamica estrattiva prevedeva la rippatura con ruspa cingolata dell’argilla del substrato la quale successivamente veniva movimentata in sito con l’utilizzo di un aratro. Tale procedura eseguita tra i mesi di settembre ed ottobre di ogni anno consentiva nella successiva estate (da giugno a settembre) l’asportazione dell’argilla portata a “maturazione”, cioè idonea per essere miscelata nello stabilimento per la realizzazione di laterizi.*

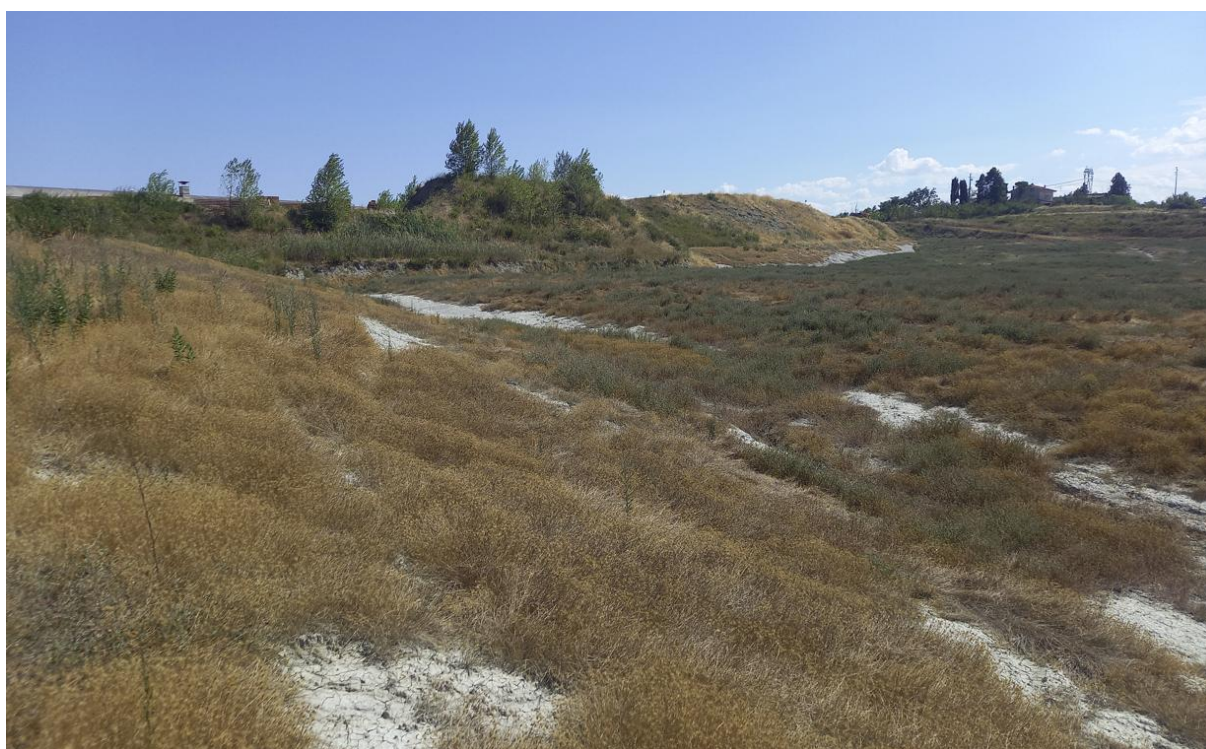
*Foto 2 – panoramica del sito allo stato di fatto (immagine di agosto 2024) con vista da nord al piede della collina. Nel corso del 2023 e quindi del 2024 non sono stati estratti materiali utili. Il fondo rippato ed arato nel 2022 è popolato da piante ed erbe spontanee infestanti. Sullo sfondo i cumuli di materiale in deposito (materiale utile estratto in attesa di utilizzo nello stabilimento e cappellaccio di cava) che verranno rimossi ed in parte reimpiegati per il livellamento e la sistemazione morfologica del sito nel presente progetto.*

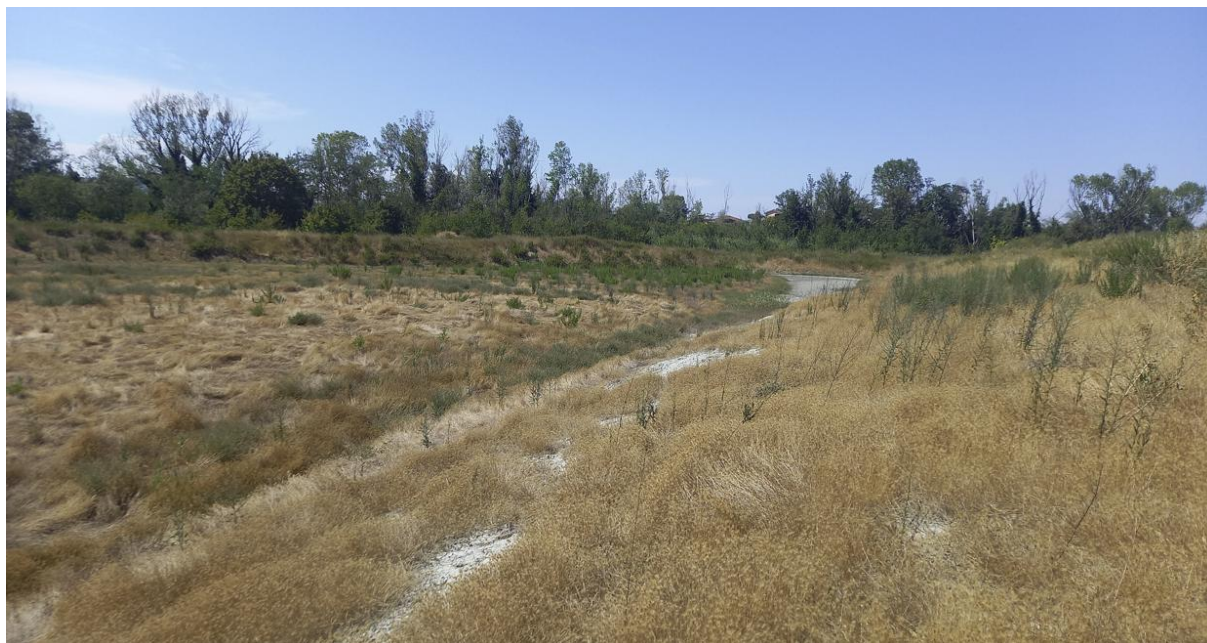
*Foto 4 – dettaglio della porzione settentrionale del sito estrattivo.*

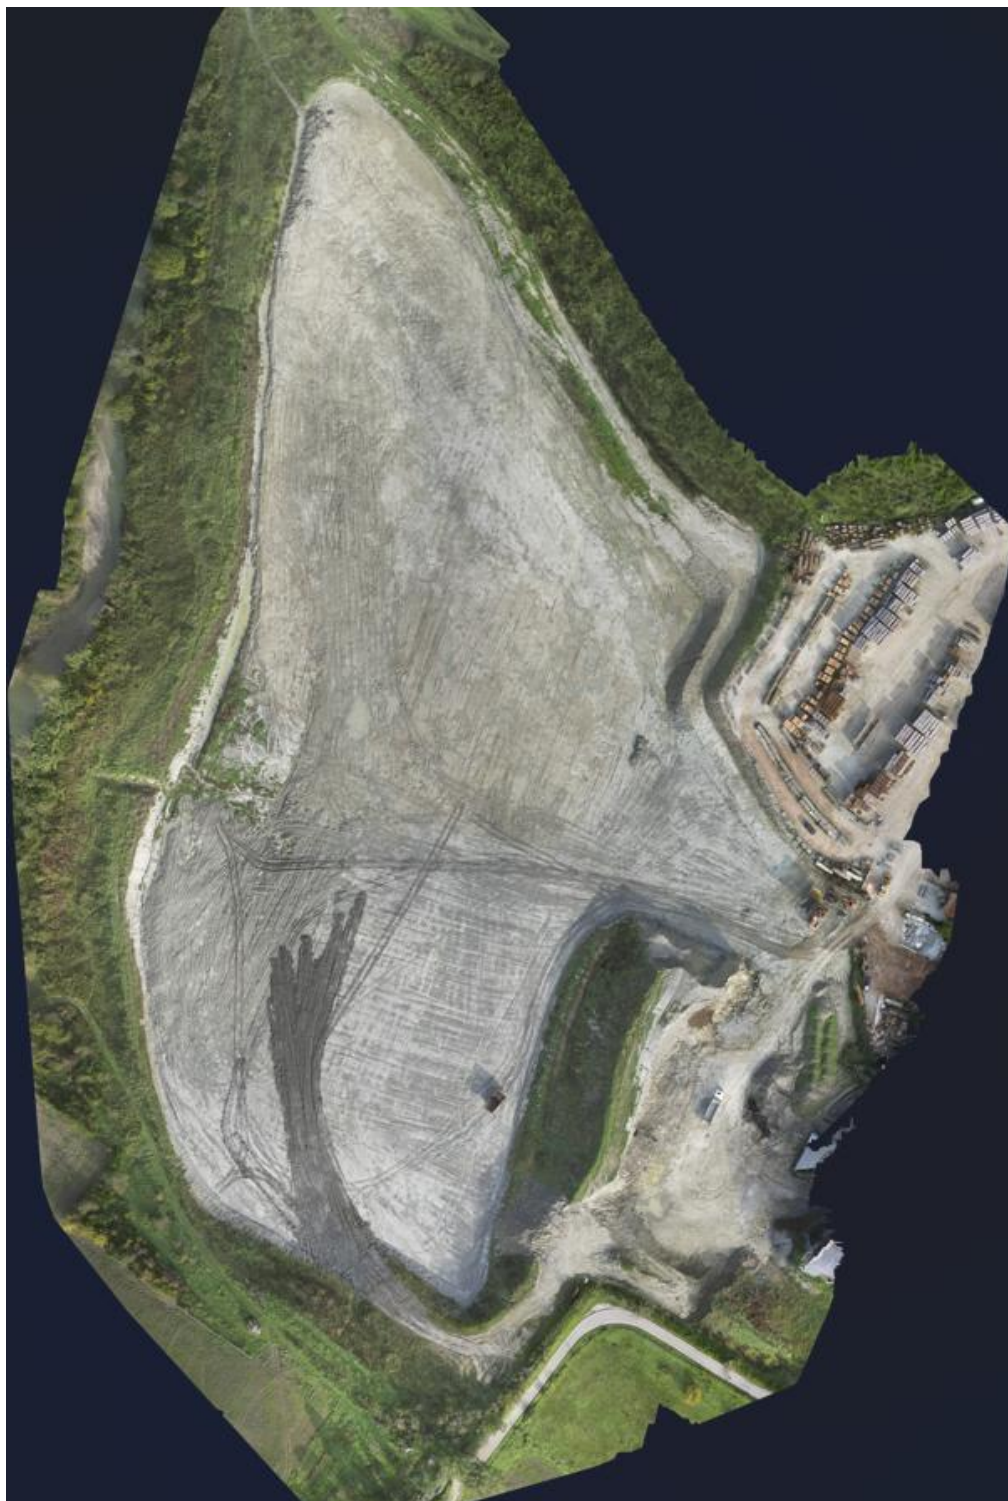
*Foto 6 – ortofoto realizzata con drone nel novembre 2025. Il cumulo di materiale residuale verrà utilizzato per completare le attività di sistemazione del sito estrattivo dismesso.*
